施工事例

No.9

件名 雨水管の分岐修繕

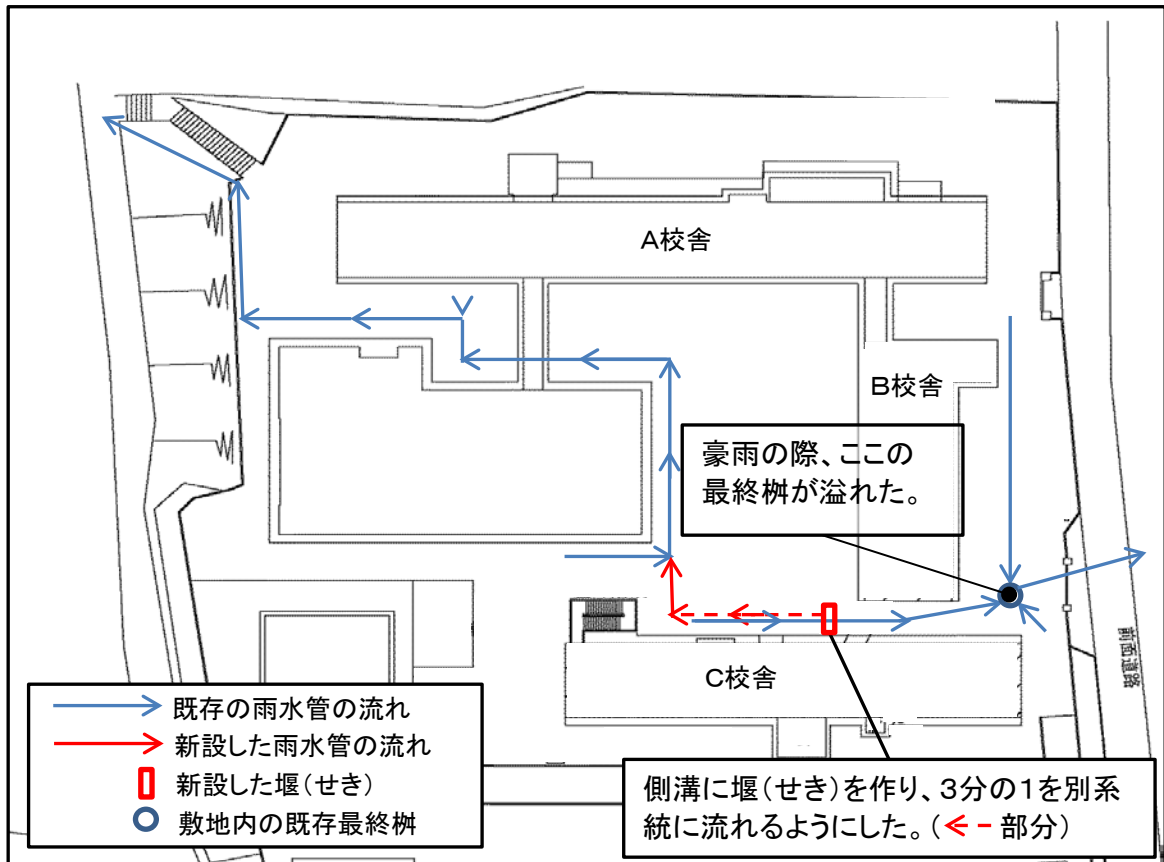
内容 近年頻発する集中豪雨の際に、相当量の雨水が最終枡に流れ込み雨水を処理できず、逆流して溢れることがあった。下図のC校舎の雨樋から流れる雨水のうち、C校舎の側溝延長の3分の1程度を別系統の下水放流管に迂回させた。

- 1 修繕を行う前に、敷地内全体の雨水放流先の調査を徹底して行った結果、放流先が2系統あることが確認できたため雨水の処理分担範囲を見直した。
- 2 図のように側溝に堰(せき)を作ることによって、3分の1程度の雨水を別系統に流れるように施工し、新設する雨水管の長さをできるだけ短くでき、修繕にかかる費用を比較的安価に抑えることができた。

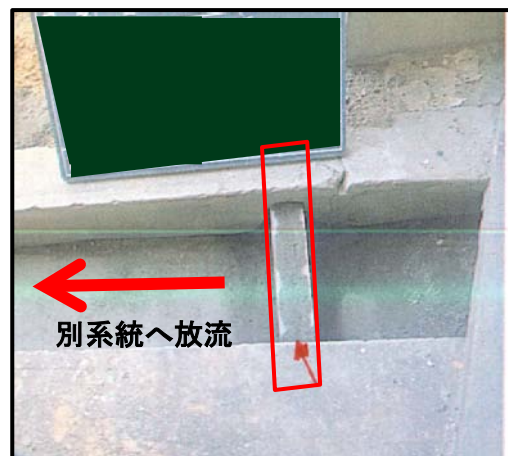
(側溝に設置した堰(せき))
