遮熱塗料を用いた建物の断熱効果に関する調査（平成 22～29 年度）

遮熱塗料を用いた建物の断熱効果を調査するために、福岡市の小学校において、『平成22年8月に遮熱塗料を塗った屋上スラブ直下の教室A』及び『遮熱塗料を塗らなかった屋上スラブ直下の教室B』における各ポイントの温度を、8月中旬で7年間に亘って測定・比較した結果を以下にまとめましたので、お知らせいたします。

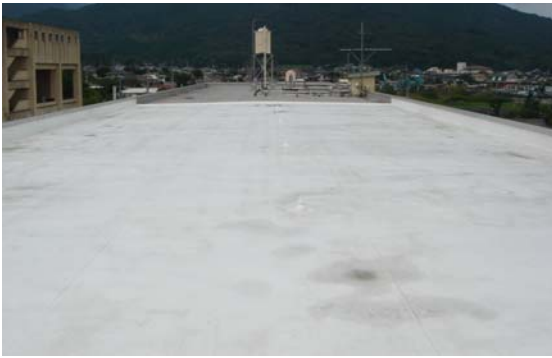
屋上写真

手前の白い部分が施工範囲

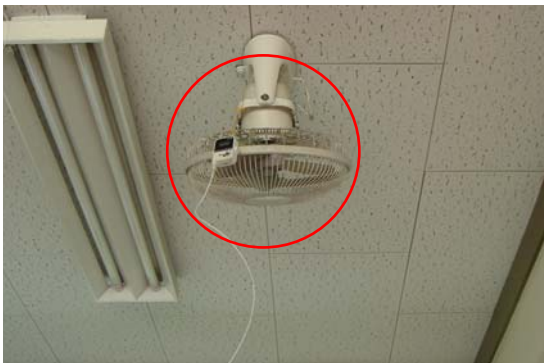
床上 2.0m に設置の温度測定器
(教室の天井位置程度の高さ)

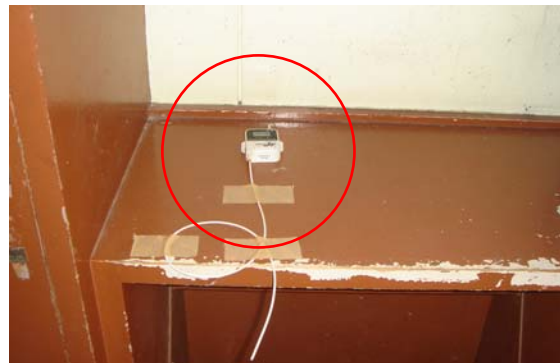
床上 0.8m に設置の温度測定器
(児童が座った位置程度の高さ)

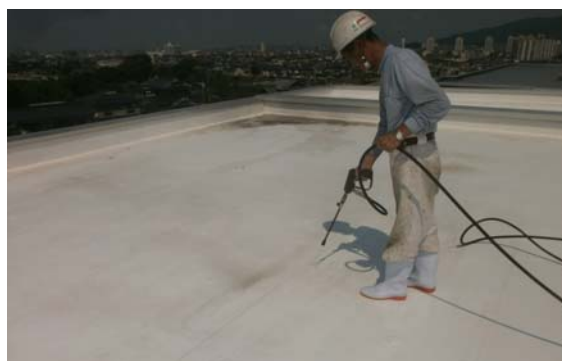
高圧洗浄の施工状況（平成25年）

なお、平成 25 年のみ教室 C の直上スラブ（平成22年8月遮熱塗料施工）部分を高圧洗浄しております。

以上より、高圧洗浄しても温度はほぼ同じで、高圧洗浄をしなくてもよいこと(メンテナンスフリー)がわかりました。〔詳細な温度変化については資料(P11)をご参照ください〕

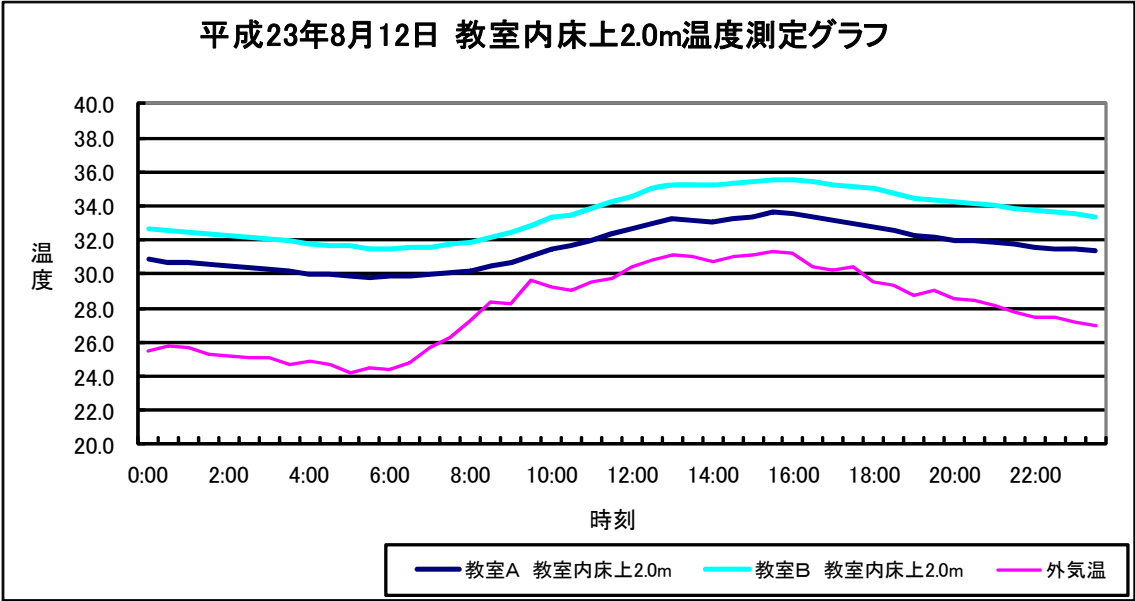
(グラフ:2) 平成23年8月12日

教室内床上2.0m	施工面(教室A)	未施工面(教室B)	温度差
ピーク時の温度差	33.7°C	35.5°C	1.8°C

グラフ	測定期日	位置	ピーク時の低減温度 (教室B-教室A)
①	平成22年 8月 8日	床上2.0m	2.6℃
		床上0.8m	2.7℃
②	平成23年 8月12日	床上2.0m	1.8℃
		床上0.8m	2.0℃
③	平成24年 8月18日	床上2.0m	1.9℃
		床上0.8m	1.5℃
④	平成25年 8月11日	床上2.0m	2.3℃
		床上0.8m	2.2℃
⑤	平成26年 8月13日	床上2.0m	1.9℃
		床上0.8m	1.6℃
⑥	平成27年 8月11日	床上2.0m	3.1℃
		床上0.8m	2.8℃
⑦	平成28年 8月12日	床上2.0m	2.8℃
		床上0.8m	2.5℃
⑧	平成29年 8月20日	床上2.0m	2.5℃
		床上0.8m	2.2℃

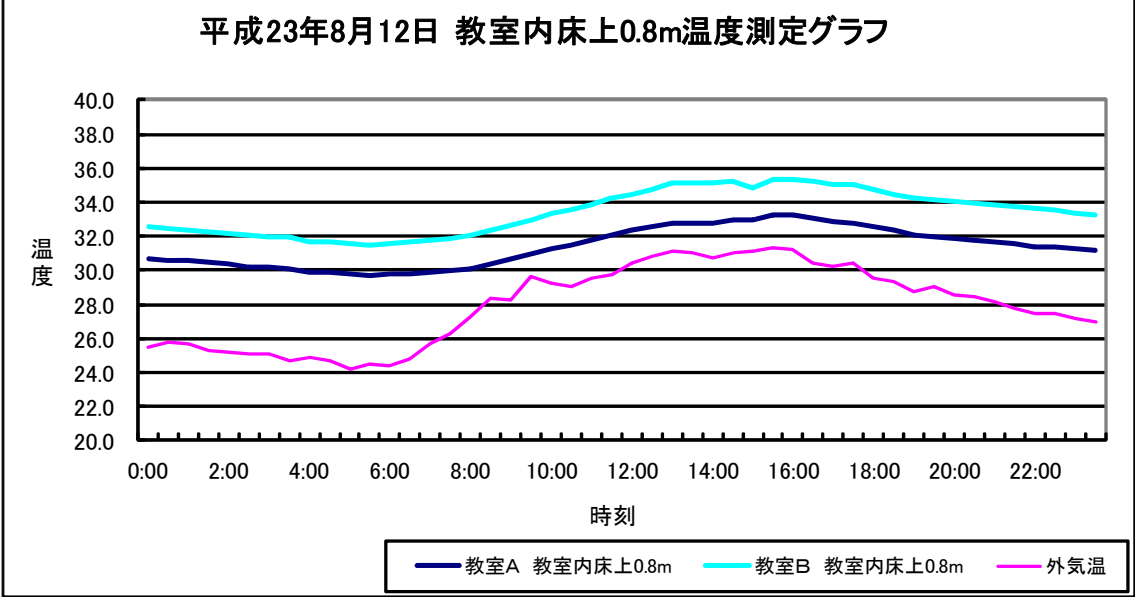
(グラフ:2) 平成23年8月12日

教室内床上0.8m	施工面(教室A)	未施工面(教室B)	温度差
ピーク時の温度差	33.3°C	35.3°C	2.0°C

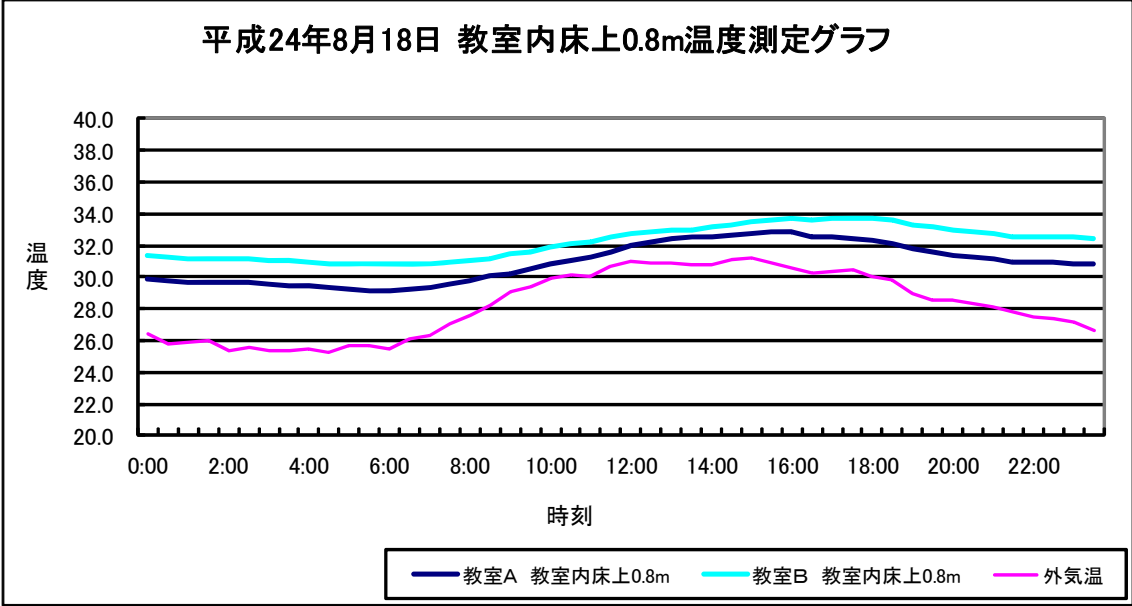
(グラフ:3) 平成24年8月18日

教室内床上0.8m	施工面(教室A)	未施工面(教室B)	温度差
ピーク時の温度差	32.1°C	33.6°C	1.5°C

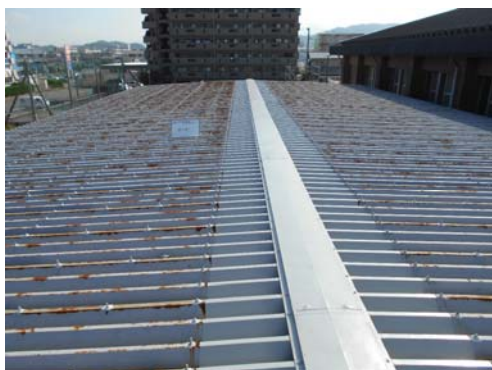
施工前

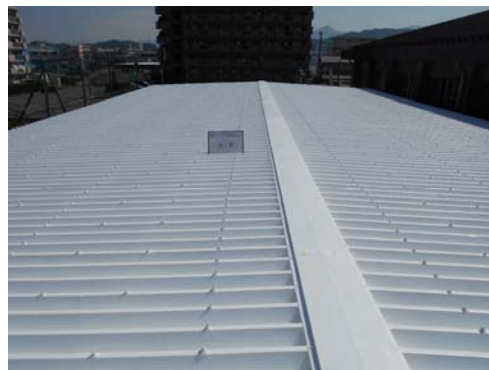
施工後

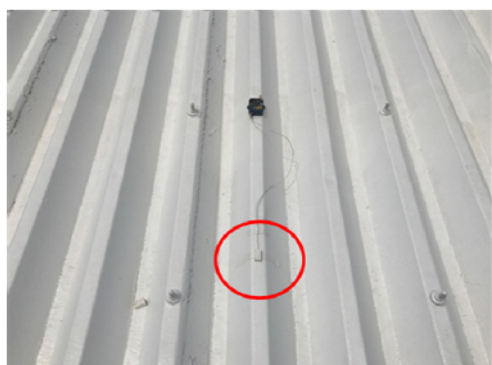
①屋根表面温度

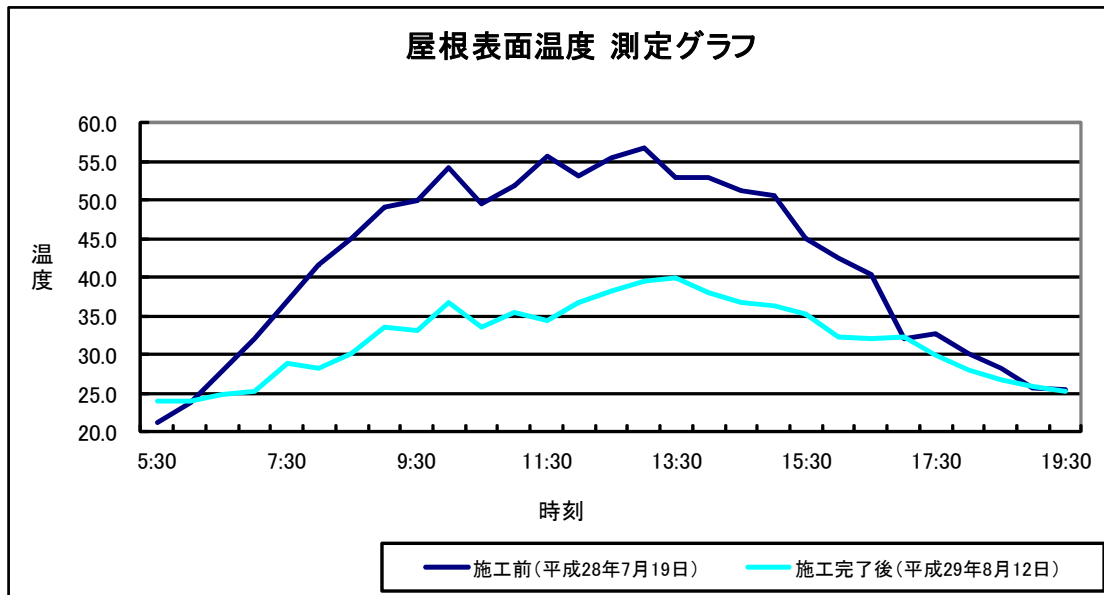
(グラフ:①) 屋根表面温度

屋根表面温度	施工前	施工完了後	温度差
ピーク時の温度差	55.7℃	34.5℃	21.2℃

施工前 (平成28年7月19日)	施工完了後 (平成29年8月12日)	温度差 (施工前-施工後)
①屋根表面温度(ピーク時)	55.7℃	34.5℃	21.2℃
②室内温度 床上2.0m(ピーク時)	37.5℃	32.0℃	5.5℃
外気温 (5:30~19:30の平均気温)	28.9℃	29.2℃	-0.3℃

以上より、金属屋根に遮熱塗料を塗ることによって、屋根表面温度を約20℃、室内温度を約5℃程度の低減効果を確認〔詳細な温度変化の資料は P13を参照〕
