施工事例

No.2

件名 門扉の修繕

内容 スチール製門扉が腐食していたため、溶融亜鉛めっき製門扉に取替えを行った。

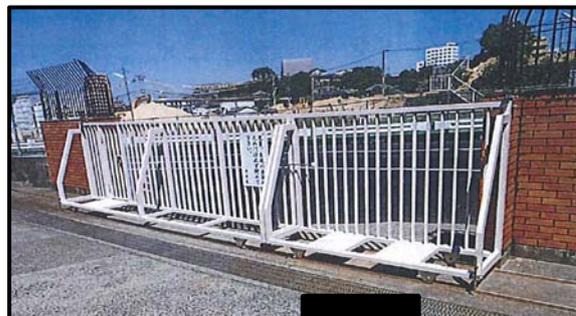
施工後

既存はスチール製であったが、取替えにあたっては腐食を考慮し溶融亜鉛めっきを行い、細部についても安全性及び耐久性を考慮した材料を使用するように配慮した。

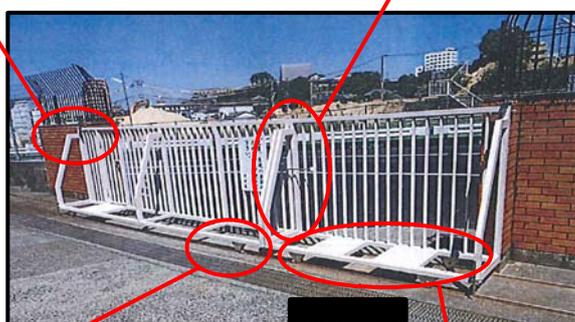
(敷地内より撮影)

転倒防止のため、ステンレス製ガイドローラーを設置した。

指挟み防止のため、ゴムパッキンを設置した。

戸車修繕の際、容易に取替えができるようボルト接合とした。
戸車の材料は耐久性を考慮し、ステンレス製を採用した。

門扉自体の安定性を考慮し、下部に縞鋼板を設置した。
強風時もおもしなどを載せられる形状とした。
