施工事例

No.5

件名 温水プールの修繕

内容 水槽内の塗装面が劣化していたので、温水プール用のシートで修繕した。

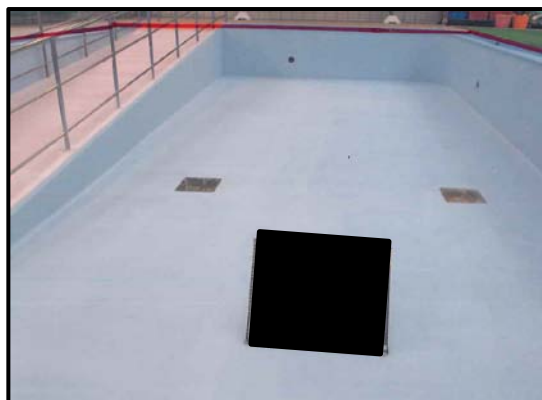
施工前

- 1 一年を通して通常よりも高い水温でプールを使用する施設であるため、塗装面にチョーキング（表面に粉をふく現象）を起こしていた。

塗装での修繕を行うと再度同じような現象を起こすことが予想されたので、費用は塗装より割高となるが、耐久性及び安全性などを考慮し温水用のシートでの修繕を採用した。また、シート防水には数年間の保証が適用されるのでメンテナンス上も有利である。

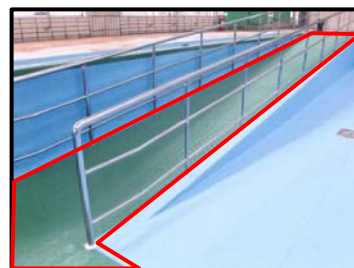
- 2 既存の水槽床（塗装面）については、滑りやすいとの意見があったため、床面はシート防水のうえノンスリップシートを施工し、滑りにくくした。

（ノンスリップシート）
