施工事例

No.17

件名 消火ポンプ盤修繕

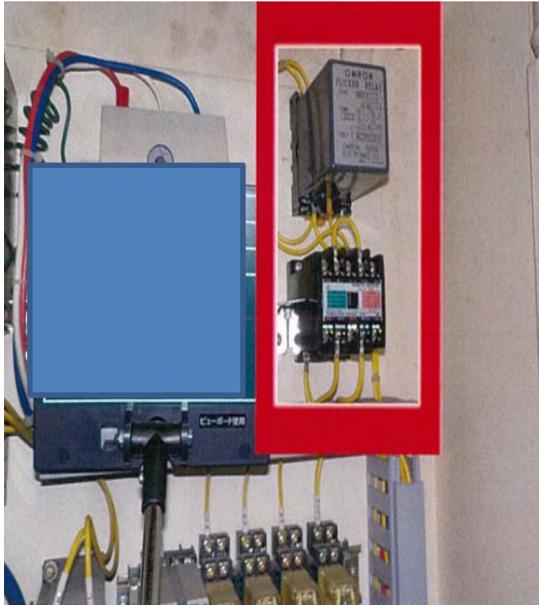
施工前

内容 消火栓表示ランプは常時点灯しており、消火栓が動いたときのみ表示灯をフリッカ（点滅）させていた、この時、マグネットスイッチの接点が、カチヤカチヤと鳴り不良と判断されたため、マグネットスイッチを取り外し、補助リレーに取り替える改造。

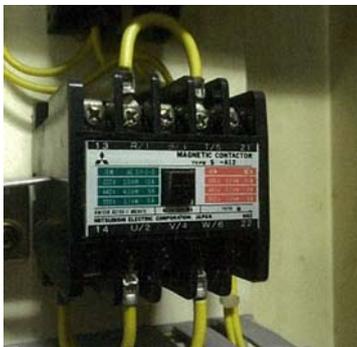
マグネットスイッチ

- 1 接点容量の大きいマグネットスイッチを使用していたことによる、接点の開閉時カチヤカチヤと鳴り、不良（異常）と判断された。
