施工事例

No.20

件名 太陽光発電設備修繕

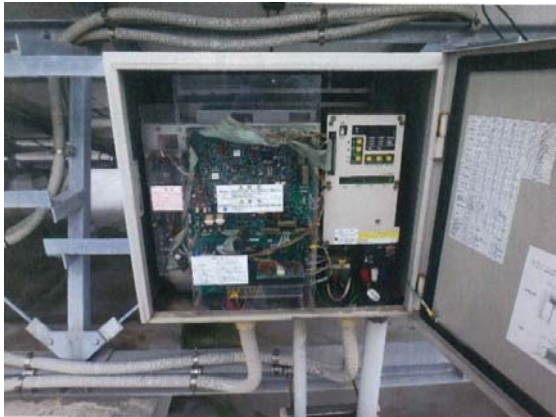
着手前

内容 太陽光発電設備のパワーコンディショナー及びパソコンが故障していて、正常に発電していなかった。システム各所の修繕を行ったが、パワーコンディショナーについては公社他工事撤去品を用いることでコスト削減を行った。
