施工事例

No.21

件名 事務室空調機取替修繕

内容 空調機が経年劣化により故障した為、撤去・更新を行ない、リニューアル用ワイドパネルを使用した。

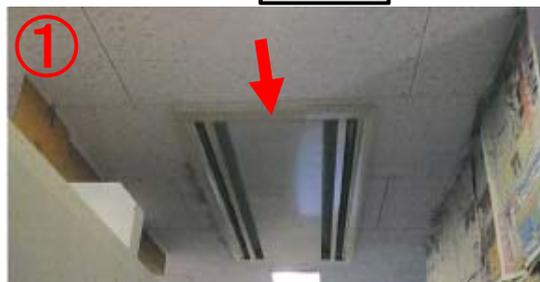
着手前

①の写真は取外し前の空調機

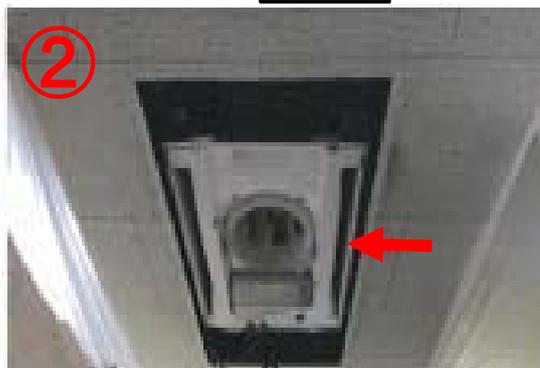
施工中

既設空調機の撤去を行ない、新規空調機を取付ける。
更新された空調機は、サイズが小さくなり、開口部が大きく開く。

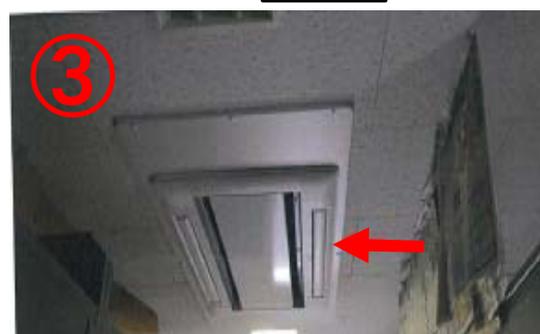
完成

新規空調機を取付け、開口部にリニューアル用のワイドパネルを取付け開口部を塞ぐ。
(③の写真は取付け完了時)

通常は影響範囲の天井石膏ボードの撤去取付けを別途建築業者で行っていたが、リニューアル用のワイドパネルを使用する事により、空調業者のみで施工が可能となり、さらに工期の短縮、施工費の軽減を行った。
