木造住宅の耐震対策セミナー ~安心して暮らせる住まいを守るために~

令和6年11月

§1 耐震基準・耐震診断について

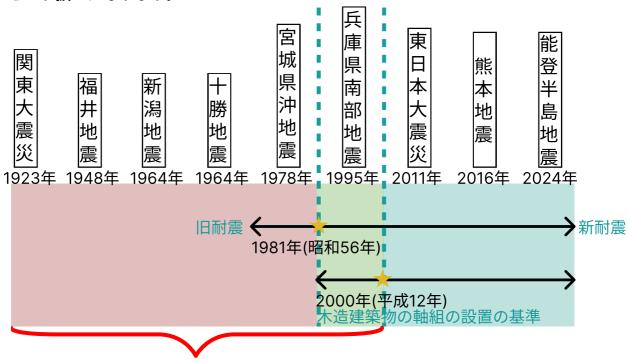
建物を建てる際の敷地、構造、設備、用途に関する最低の基準を定めた法律である「建築基準法」は1950年(昭和25年)に初めて制定され、その後数回の大地震を経験し、その都度耐震性の向上を目的として建築基準法施行令の改正が行われてきました。そして、1981年(昭和56年)の改正後の法律が、現在の建築基準法の元となっており、一般的に「新耐震基準」と言われています。また、昭和56年以前の建物は「旧耐震基準」と言われています。

よって、1981年(昭和56年)以前に建設された既存の建物は、現在の建築基準法に適合しないものとされます。ただし、改正された基準は、改正前に建設された既設の建物には遡及されないため、既存する建物の多くが現行の基準に満足しない「既存不適格建築物」という扱いになります。

木造建築物の耐震性要確認

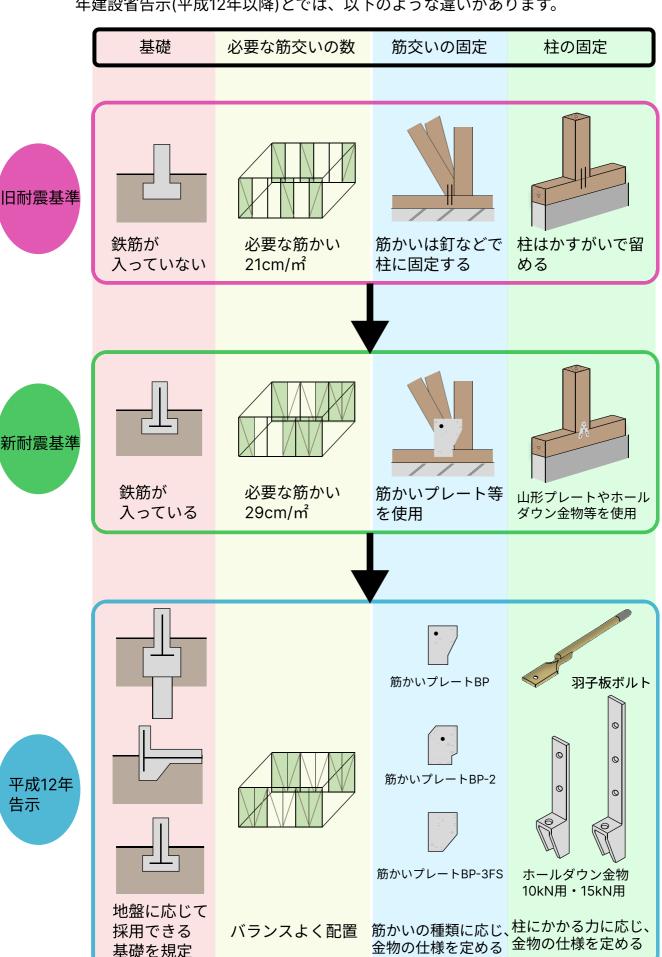
(2)旧耐震基準と新耐震基準、2000年告示の違いについて

木造建築物の旧耐震基準(昭和56年6月以前)と新耐震基準(昭和56年6月以降)及びH12年建設省告示(平成12年以降)とでは、以下のような違いがあります。

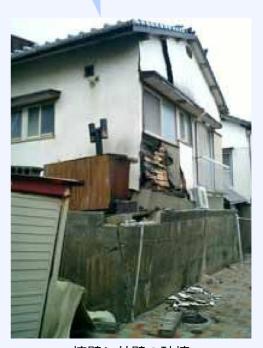
擁壁と外壁の破壊

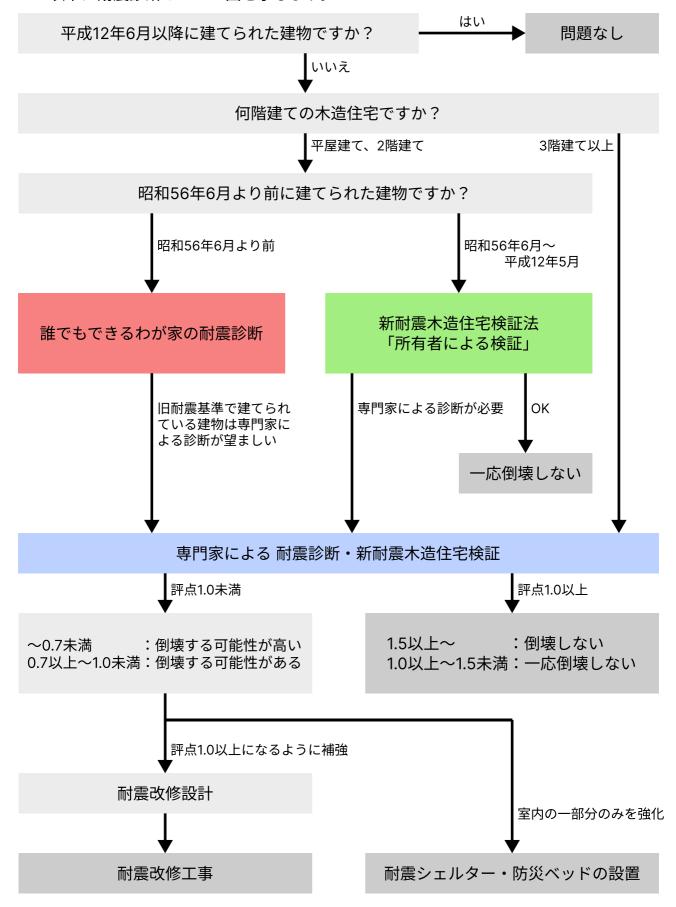
(4)耐震診断のフロー

以下に耐震診断のフロー図を示します。

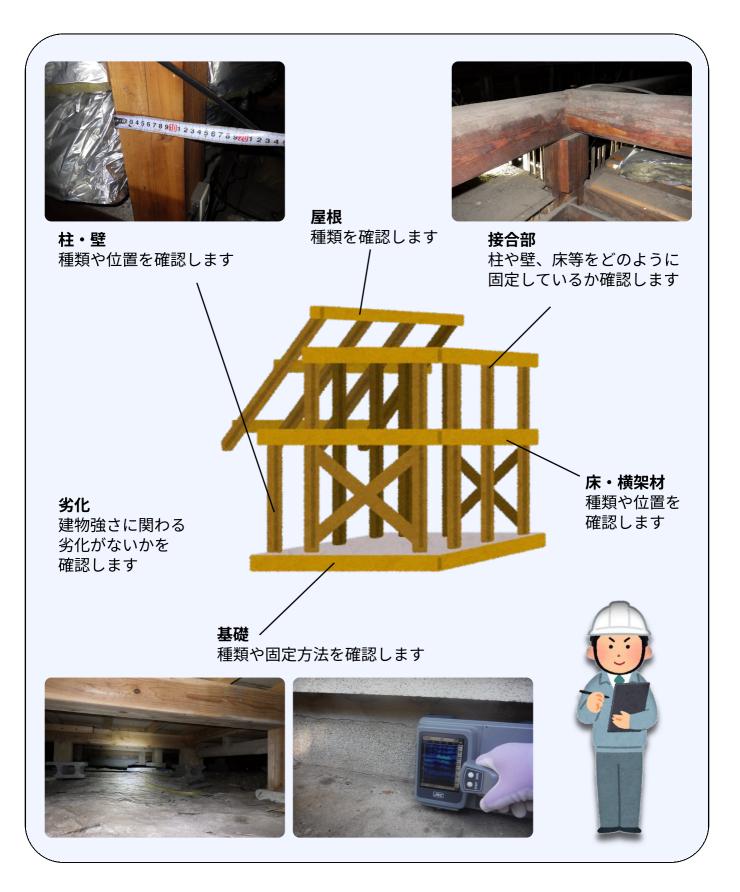
専門家による耐震診断・新耐震木造住宅検証法

診断をするために、図面の確認と現地調査を行います。図面で柱や壁、筋交いの位置 やそのバランスを確認します。その図面をもとに現地で以下のポイントを確認します。

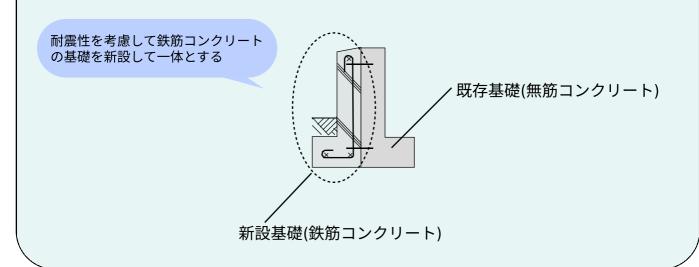
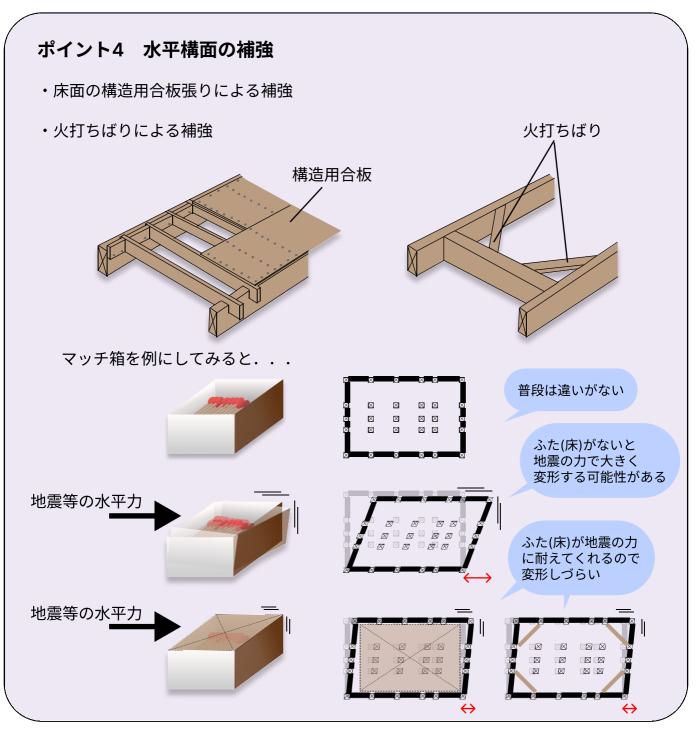
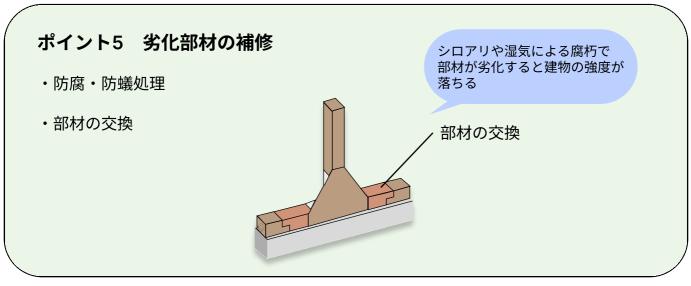
ポイント3 基礎の補強

・鉄筋コンクリート基礎の増し打ち補強

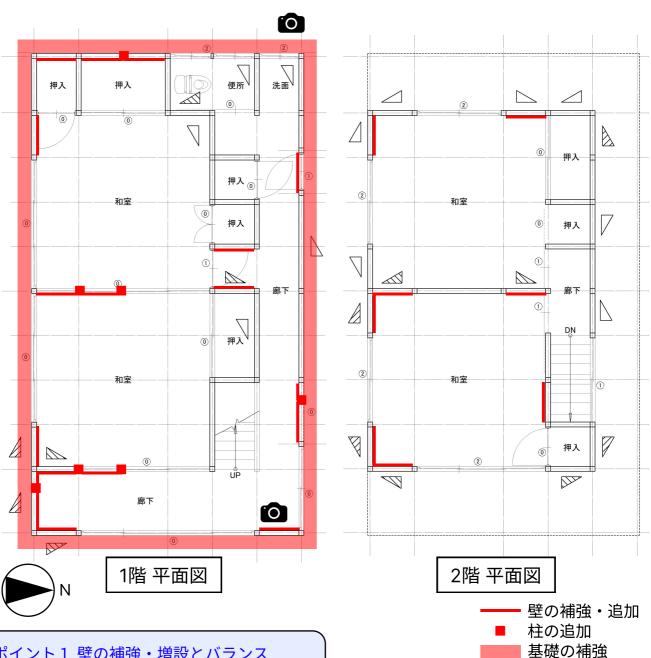
1つめは昭和56年6月より前に旧耐震基準で建てられた2階建ての木造住宅で、専門家 による診断の結果、評点0.43で「倒壊する可能性が高い」評価でした。

> 補強前の評点 0.43 1.03 補強後の評点

ポイント1 壁の補強・増設とバランス

- ・屋根は瓦葺き、壁はモルタルの重たい建物 で壁量が足りていないので、壁倍率の高い 壁に補強して壁量を増やします。
- ・東面と西面は壁補強だけでは足りないので ふすまがあった所に壁を追加します。
- ・バランスを整えるように壁を配置します。

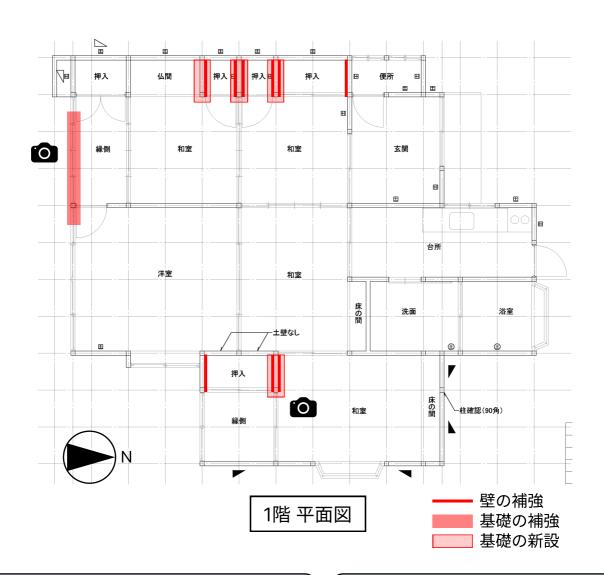
2つめは、昭和56年6月より前に旧耐震基準で建てられた平屋の木造住宅で、専門家による診断の結果、評点0.56で「倒壊する可能性が高い」評価でした。

補強前の評点 0.56 → 補強後の評点 1.00

ポイント1 壁の補強・増設とバランス

- ・屋根は瓦葺き、壁は土壁(リシン吹付仕上) の重たい建物です。 壁量が足りていないので、壁倍率の高い壁
 - 壁量が足りていないので、壁倍率の高い壁 に補強して壁量を増やします。
- ・特に東西方向の壁量が足りていないので 東西方向の壁を補強します。
- ・壁や筋交いの配置バランスが悪いので 壁の補強位置でバランスを整えます。

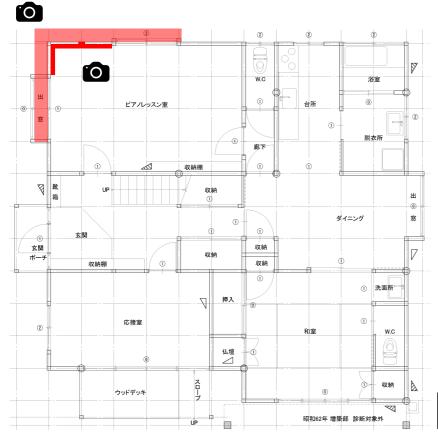
補強後の評点 1.01

ポイント1 壁の補強・増設とバランス

・屋根は瓦葺き、外壁はラス シートモルタル塗りに吹付 タイル仕上げで重たい建物 で壁量が足りていません。 壁倍率の高い壁に補強して 壁量を増やします。

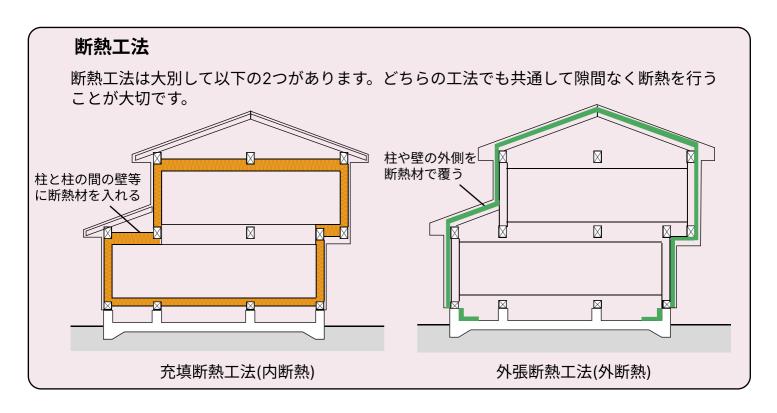
断熱性能は快適に暮らすために必要な性能です。断熱性能が低いと建物内の室温が、外気温の影響を強く受けてしまい、夏は熱しやすく冬は冷めやすい建物になります。 結果、空調の効率が悪くなり快適な室温に調整するためには空調機器を過剰に運転 しなければなりません。断熱性能が高いと空調を使う頻度が減って省エネな建物と なるのです。

効果的な断熱には断熱性能のほか結露の発生を減らす防露性能、建物に外気の通り道 を作らない気密性能があり、すべてが欠かせない性能です。
