施工事例

No.13

件名 境界フェンスの設置

内容 敷地と道路に高低差があり歩行者が転落する危険があったので、転落防止のため既存のガードレールに高さ1.8mのフェンスを設置した。

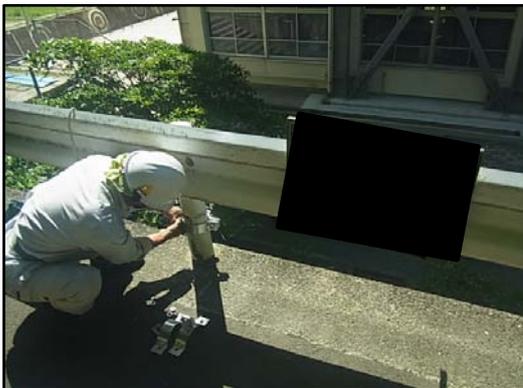
(取付バンド施工状況)

隣接する道路は車両が通行するため、既存のガードレールは残す必要があるうえ、擁壁天端の幅が狭く新たに埋め込み式フェンスを設置することはできない状況であった。歩行者の安全を第一に、経済性と施工性を考慮し検討した結果、既存のガードレールを活用した取付バンド式のフェンスを採用した。
