# 施工事例

No.14

件名 施設出入口の側溝設置

内容 スロープ状になっている施設出入口の手前部分に側溝の設置を行った。

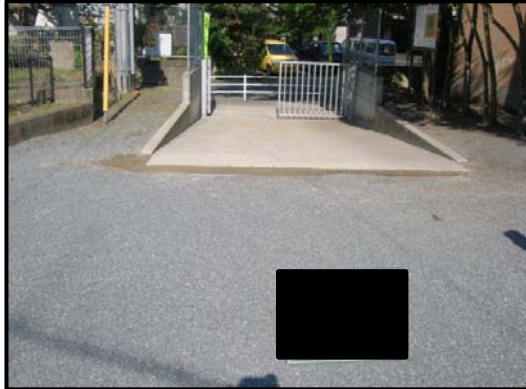
施工前

- 1 敷地内のチップ（細かい碎石）が出入口のスロープ部分に雨などで流れ出し、散乱したチップで児童などが転倒する恐れがあった。

スロープ部分にチップが流れ出さないこと、段差を生じさせないことなどの条件を満たす方法を検討した結果、スロープの手前にチップ受けの側溝を設置する方法を採用した。

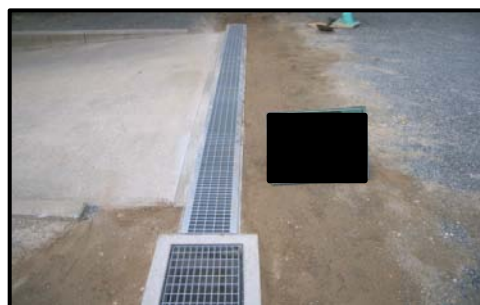
（側溝設置状況）

- 2 通常は細目のグレーチング蓋を使用する場所だが、今回はチップが入りやすいように、普通目のグレーチング蓋を採用した。

- 3 清掃しやすいようにグレーチング蓋に止めクリップはあえてつけていない。（この出入口は、歩行者・自転車専用なので、車の通行で蓋が跳ねることはない。）
